Ihr Gebäude-Energiebericht

Ein Service der Gemeinde Musterstadt und MVV Regioplan

Angaben zur thermografischen Erfassung

Angaben zum Objekt

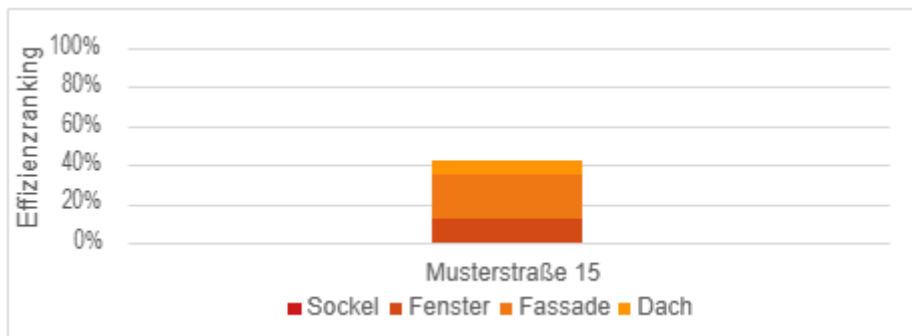
Im Rahmen unseres Effizienzrankings bewerten wir, inwieweit das energetische Optimierungspotenzial der Gebäudehülle Ihres Gebäudes bereits ausgeschöpft wurde. Ein hoher Prozentsatz bedeutet, dass nur noch geringe ungenutzte Effizienzpotenziale vorhanden sind. Die Bewertung erfolgt differenziert nach den vier zentralen Bestandteilen der Gebäudehülle: Dach, Fassade, Fenster und Gebäudesockel.
